## RAPPORT D'AUDIT AVANT ACHAT

de la maison sise 8 impasse des Mirabelliers, 57300 Hagondange

Maison individuelle · 1972 · 128 m<sup>2</sup>

| Référence | VDK-EX-2026-001 |

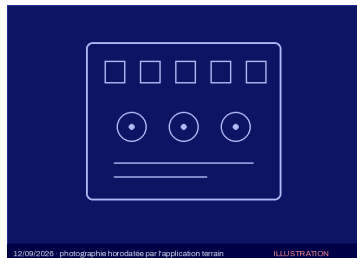
### F1 Installation électrique

Constat. Tableau d'origine à fusibles porcelaine ; aucune protection différentielle 30 mA ; terre absente sur l'ensemble de la zone nuit (testeur de prises) ; dominos apparents en cave.

Mesures & preuves. Test des différentiels : sans effet. Terre absente : 6 prises sur 6 testées en zone nuit. Photos F1-a à F1-d.

Chiffrage indicatif. **1 900 à 3 400 € (mise en sécurité : tableau, différentiels, remise à la terre)**

Recommandation. Mise en sécurité prioritaire avant occupation ; croisée avec le diagnostic électricité du DDT (anomalies B4/B5 confirmées sur site).

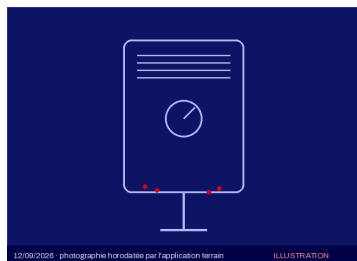
### H1 Chauffage & eau chaude

Constat. Chaudière fioul de 1998, aucune attestation d'entretien produite ; corrosion en pied de corps de chauffe ; cuve intérieure de 1 500 L sans bac de rétention.

Mesures & preuves. Plaque signalétique photographiée (1998) ; pression circuit 0,9 bar ; radiateurs froids en partie basse (embouage probable).

Chiffrage indicatif. **6 500 à 11 000 € (remplacement générateur + neutralisation de cuve + désembouage)**

Recommandation. Intégrer au plan d'ajustement ; le coût réel d'usage relevé (3 380 €/an de fioul, factures) justifie l'arbitrage vers une PAC ou une chaudière THPE.

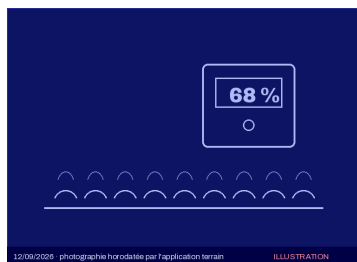
### D1 Humidité · remontées capillaires

Constat. Salpêtre et cloquage sur le premier mètre de deux murs de refend du rez-de-chaussée ; plinthes déformées côté nord.

Mesures & preuves. Cartographie humidimètre : 62 à 68 % en pied de mur contre 14 % sur mur témoin ; profil décroissant caractéristique. Thermogramme D6 concordant (zone froide basse).

Chiffrage indicatif. **3 800 à 6 200 € (traitement des remontées sur 14 ml + reprise des enduits)**

Recommandation. Traiter la cause avant tout ravalement intérieur ; revoir l'évacuation des eaux pluviales du pignon (L4) qui aggrave le phénomène.

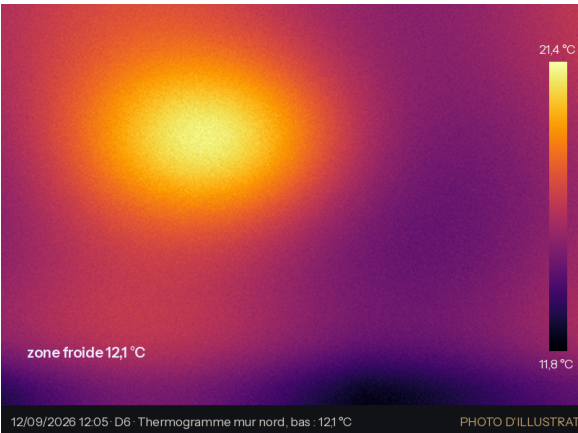
Thermogramme d'illustration · mur nord du séjour.

Conditions : écart intérieur/extérieur de 10,6 °C, chauffage en route, ciel couvert. Lecture : ponts thermiques francs aux abouts de plancher (bâti non isolé par l'extérieur) et zone froide anormale en pied de mur nord (12,1 °C), concordante avec la cartographie d'humidité de la fiche D1 : signature d'un mur gorgé d'eau, pas d'un simple défaut d'isolant. Le jeu complet de 14 thermogrammes est conservé au dossier.

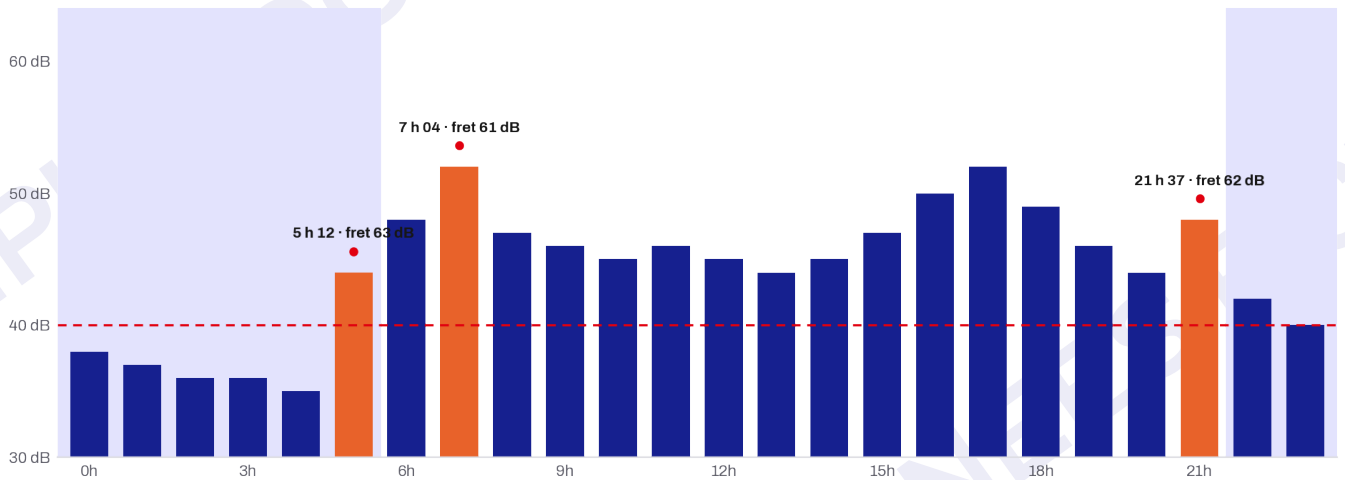
2.2 · Relevé acoustique 24 h · chambre principale

| LAeq nuit (22 h à 6 h)<br>41 dB(A) | LAeq jour<br>47 dB(A) | Pics de 60 dB ou plus<br>14, tous ferroviaires (fret) | Lecture<br>Ambre : nuit correcte mais<br>pics réguliers, fenêtres<br>phoniques à envisager côté<br>voie (3 400 à 5 200 €). |

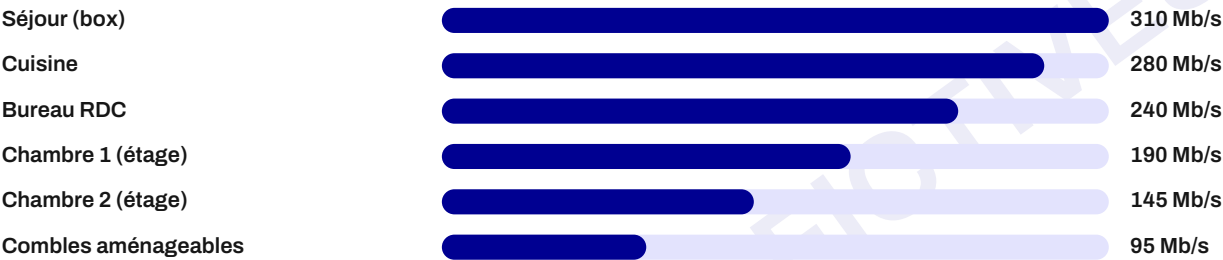
### 3.1 · Débit internet mesuré (fibre active + wifi du logement)

Lecture : fibre raccordée et active ; couverture wifi correcte au rez-de-chaussée, atténuée à l'étage (dalle béton) : un répéteur suffit pour les chambres, à prévoir pour un usage télétravail intensif en combles. Éligibilité et débits contractuels à confirmer auprès de l'opérateur choisi.  
Débit descendant mesuré (moyenne de 3 tests par pièce) · 4G en secours : 45 Mb/s au séjour, 22 Mb/s à l'étage.
